# Ingegneria e rappresentazione grafica: dai modelli geometrico-descrittivi ai sistemi interoperabili

## *Rilievo ed analisi del costruito storico per il progetto di restauro*

Mario Centofanti

**ESTAURO E CONSOLIDAMENTO SISMICO DEL CASTELLO DI PACENTRO (sec. XI-XVII)**

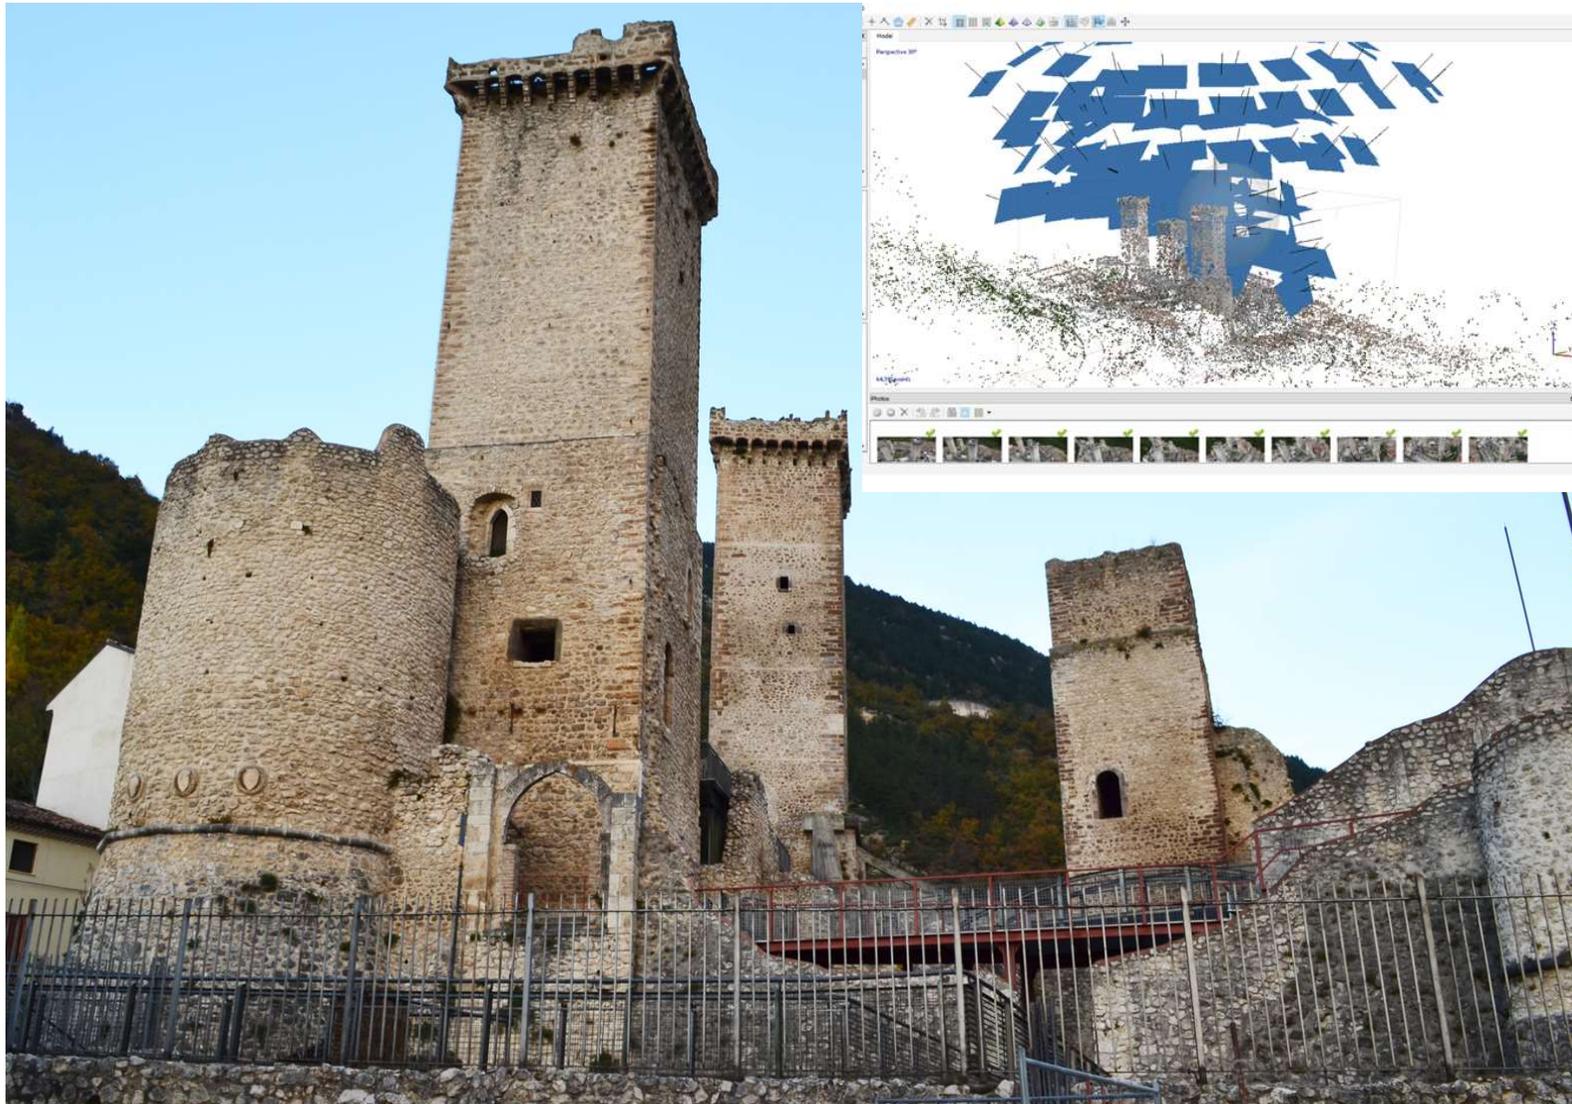
Castello di  
Pacentro  
XI-XVII sec

Il modello può contenere ed esprimere la memoria e il passaggio nel tempo della realtà indagata dalla sua ideazione, alla realizzazione, alle trasformazioni sino all'attualità : sezioni storico-sincroniche e diacroniche, ricostruzioni e/o visualizzazioni di realtà modificate , o di intenzioni e prefigurazioni mai realizzate, o semplicemente narrate.

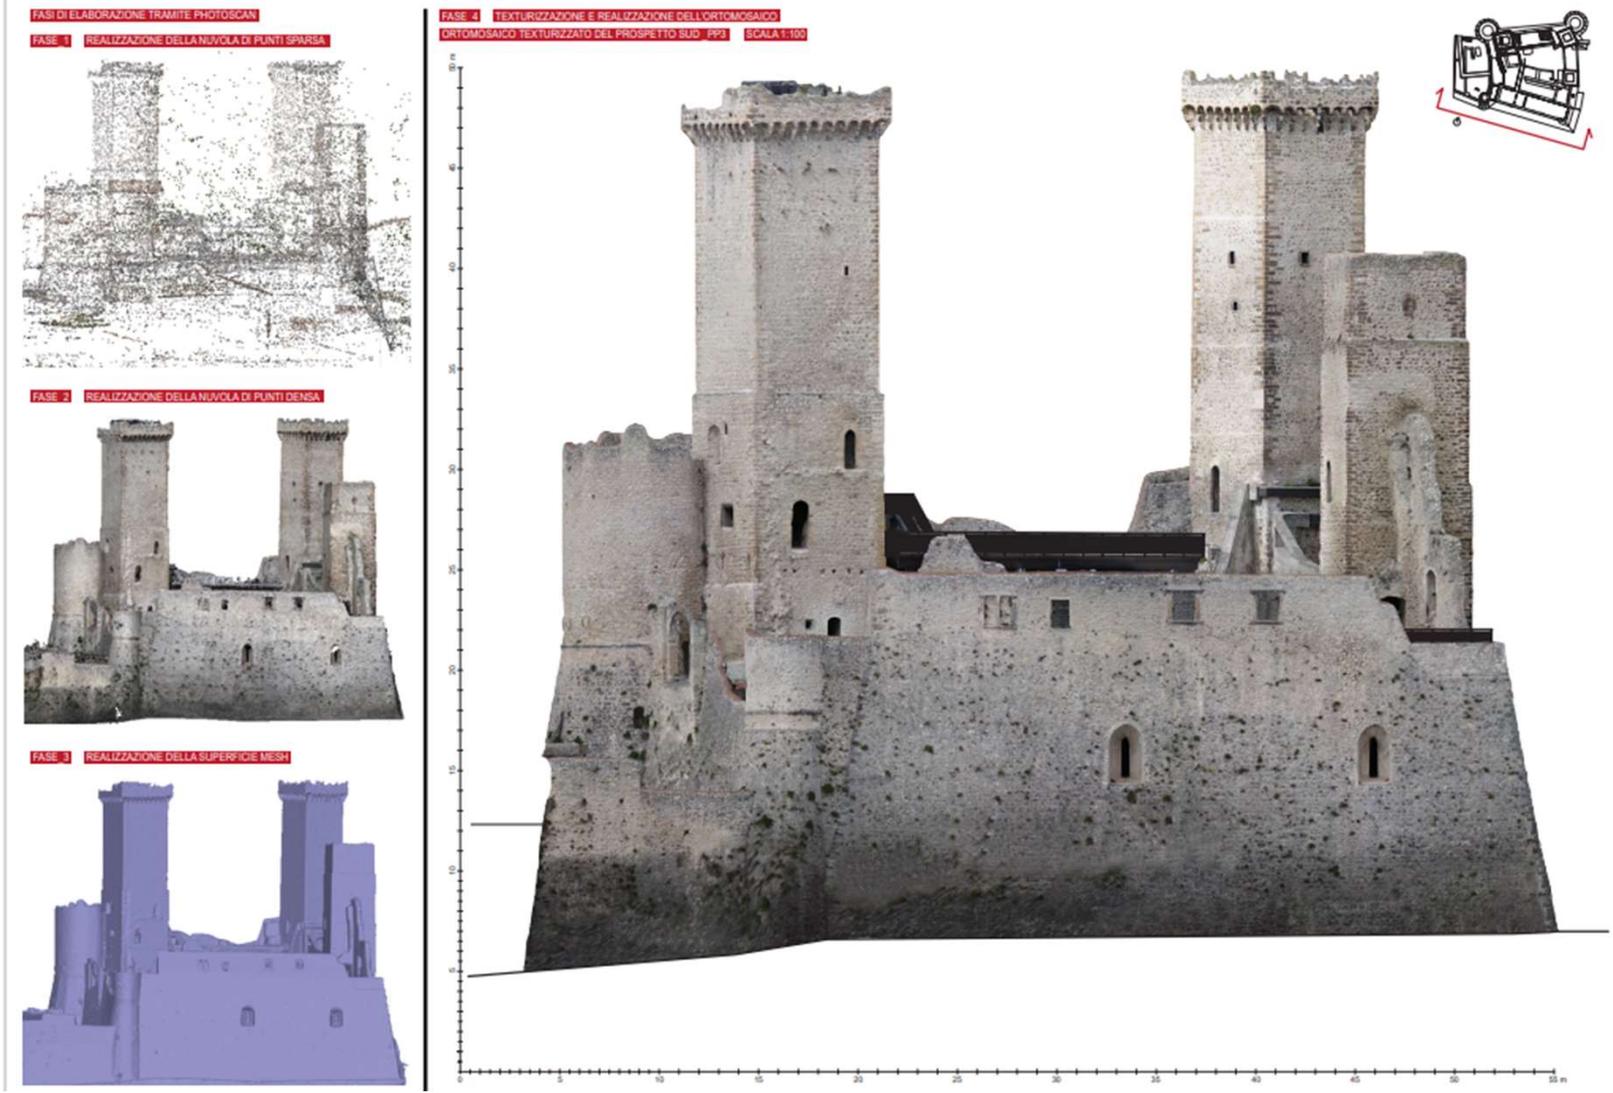
**CAMPIONE AM1**

**DESCRIZIONE SINTETICA**  
 Paramento murario esterno composto da pietra calcarea della Majella in diverse dimensioni e forme. Il corso centrale risulta essere costituito da pietre irregolari non squadrate, mentre il lato sinistro (cantonale), è caratterizzato dalla presenza di elementi squadriti a corsi regolari e conseguente ammorbidimento d'angolo efficace.

**MATERIALI**  
 PIETRA: calcarea compatta di colore bianco squadrate e regolare lavorata con martellina (cantonale), irregolare al centro di dimensioni max 48x18 cm e min 10x5 cm.  
 MALTA: calce di colore bianco-beige

**DESCRIZIONE SINTETICA**  
 Paramento murario esterno composto da pietra calcarea della Majella in diverse dimensioni e forme con pietre irregolari non squadrate e ricorsi irregolari.

**MATERIALI**  
 PIETRA: calcarea compatta di colore bianco irregolare di dimensioni max 7,5x8 cm e min 10x5 cm.  
 MALTA: calce di colore bianco-beige

**DESCRIZIONE SINTETICA**  
 Paramento murario esterno composto da pietra calcarea della Majella in diverse dimensioni e forme. Il corso centrale risulta essere costituito da pietre irregolari non squadrate, mentre il lato sinistro (cantonale), è caratterizzato dalla presenza di elementi squadriti a corsi regolari.

**MATERIALI**  
 PIETRA: calcarea compatta di colore bianco squadrate e regolare con finitura esterna liscia (cantonale), irregolare al centro di dimensioni max 47x21 cm e min 12x5 cm.  
 MALTA: calce di colore bianco-beige

**DESCRIZIONE SINTETICA**  
 Paramento murario esterno composto da pietra calcarea della Majella in diverse dimensioni e forme prevalentemente irregolare con ricorsi irregolari. Nucleo ed il paramento interno sono costituiti da calcestruzzo armato a faccia vista.

**MATERIALI**  
 PIETRA: calcarea compatta di colore bianco irregolare di dimensioni max 13x14 cm e min 10x5,8 cm.  
 MALTA: calce di colore bianco-beige

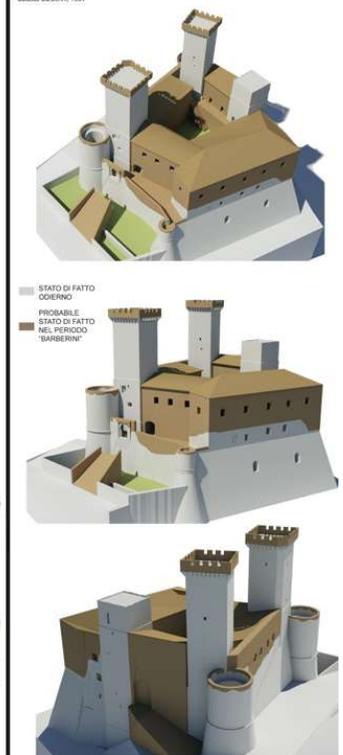
Pianimetria del secondo livello del castello di Piacenza, Catasto Barberini, 1664.   
 Veduta a volo d'uccello del castello di Piacenza, Catasto Barberini, 1664

Nel 1664 la regina cede vendè il castello a Maffeo Barberini, insignito del titolo di Conte di Piacenza. Nel 1714, Piacenza "con suo castello, suo fortezza, uomini, vassalli, rendite, mercedi, corpi, beni..." fu ceduto per 2000 ducati a Francesco Rucifoglio, Marchese di Piacenza, i cui discendenti lo tennero fino all'abolizione della feudalità (G. Colarossi, 1987, p.3). Di seguito sono presentati delle ipotesi sul possibile stato di fatto del castello, durante il periodo dominato dalla famiglia Barberini. Tale ricostruzione è stata resa possibile grazie ai documenti (vedi fotografie in basso) presenti nel catasto Barberini, redatti all'incirca nel 1664 (G. Romali, 2008, vol. II, p.85).

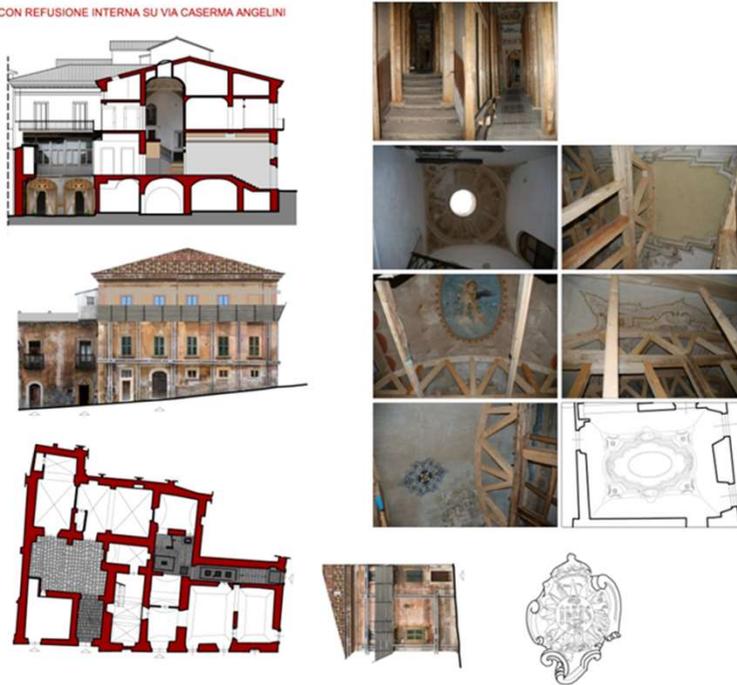
**CASA PALAZZIATA XVI-XVIII sec.**  
 CON REFUSIONE INTERNA SU VIA CASERMA ANGELINI

CHUSURE VERTICALI	PORTE

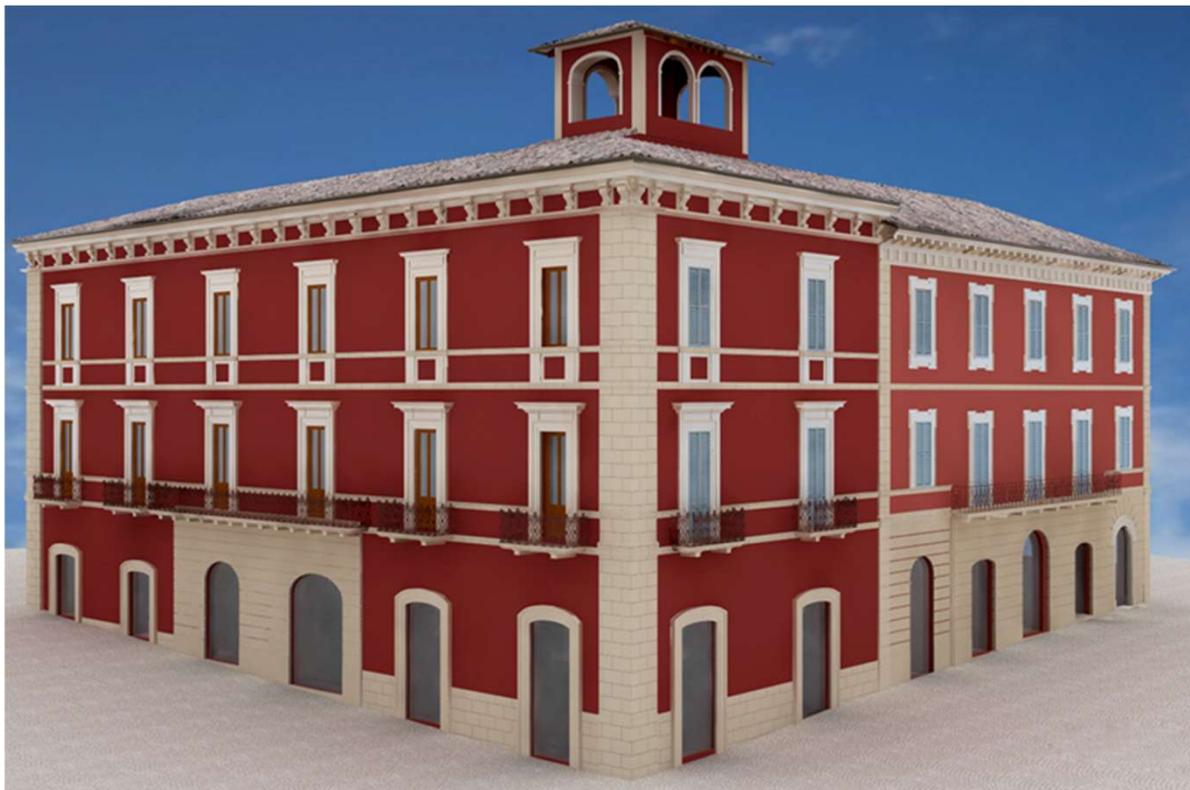
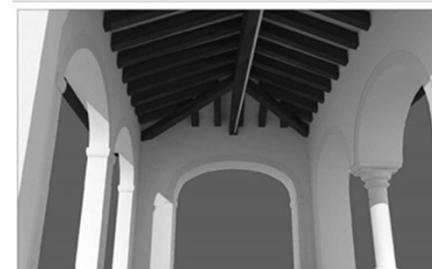
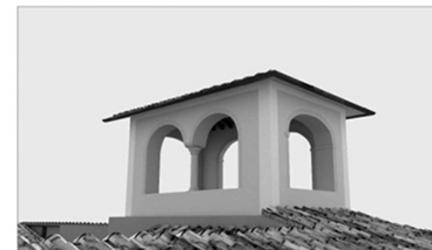
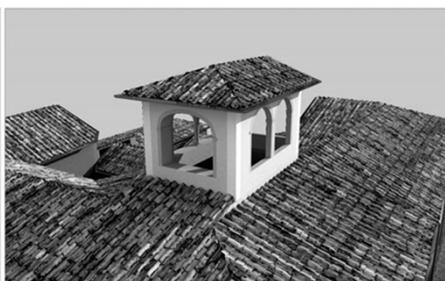
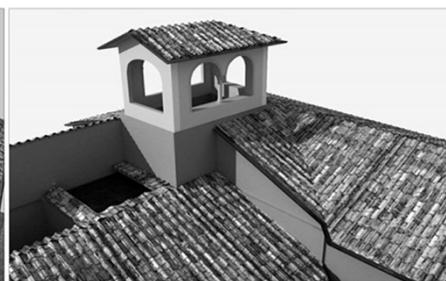
**PROGETTO PER LA RICOSTRUZIONE DELL'ALTANA DEMOLITA**

**N.B.:**  
Nella ricostruzione è necessario riposizionare in sito le pietre che si trovano accatastate nel cortile (anastilos).  
La soluzione costruttiva è opportuno venga concordata.

La nuova muratura in poroton dovrà essere ancorata sull'esistente mediante impiego di fittoni di ancoraggio e 16 in acciaio, H variab. 100-120 cm, sfalzati in entrambe le direzioni. Si prevede, inoltre, il posizionamento di pilastri a tutta altezza mediante inserimento di 4 e 16.

La nuova muratura in poroton, inoltre, dovrà essere confinata con rete elettrosaldata filo 8 passo 15x15 appositamente collegata all'apparecchiatura metallica di progetto. A tale rete dovranno essere ancorate le pietre delle imbotti presenti, mediante perature ed ancoraggi chimici.

**MATERIALI**

- ACCIAIO PER CATENE E PIASTRE DI ANCORAGGIO:  
Acciaio Zincato tipo S 355, Saldabile UNI EN 10025-2
- ACCIAIO PER BARRE/FITTONI:  
Acciaio inox AISI 316 classe A2

All'interno delle incastellature in Acciaio, durante le fasi di posa in opera, dovrà essere colata una Malta Espansiva Fluida di caratteristiche tali da garantire la perfetta Aderenza tra Acciaio e superficie di supporto.

I Piacaggi metallici devono presentare la superficie rivolta verso il supporto di tipo Bugnato.
